TILSTANDSVURDERING OG VEDLIGEHOULDELSPLAN

Ejerf. Strandparken 1-2-3, 8000 Aarhus C.

**IVAR LYKKE KRISTENSEN AS
RÅDGIVENDE INGENIØRER F.R.I.**

20. juli 2015

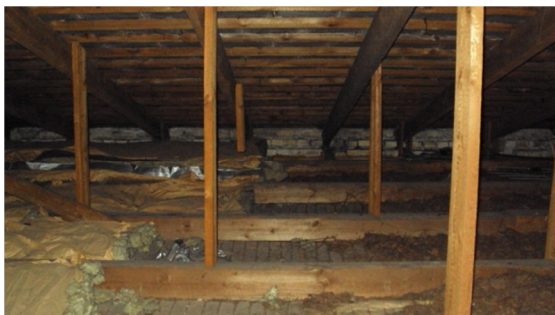
1. Tagrum med ringe/ingen isolering.

Flere steder er der slet ingen isolering! Underbeklædning og sternbeklædning på tagudhæng er udført af malede brædder. Tagrummet ventileres via imurede teglrør med trådnet. Enkelte steder mangler trådnettet, hvilket kan give fugle adgang til tagrummet.

Ejendommens tagkonstruktion er i en acceptabel tilstand, dog bortset fra store områder med manglende loftsisolering. Områder med manglende loftsisolering vil i fyringssessionen fungere som en kuldebro. Kuldebroer giver risiko for, at den fugtholdige rumluft vil kondensere på den afkølede loftsoverflade. Tilførsel af fugt kan give grobund for misfarvninger (skimmel) og medvirke til et dårligt indeklima. Endvidere vil den afkølede loftsoverflade give komfortmæssige

Efterisolering af loftskonstruktion med granuleret mineraluld til en samlet tykkelse på 300mm. Tagventilation må ikke blokeres og gangbro skal hæves i nødvendigt omfang. Bortskaffelse af varmtvandsbeholder og ekspansionsbeholder med tilhørende rør med asbestholdigt isolering er ikke indeholdt, og anbefales udført på baggrund af indhente tilbud.

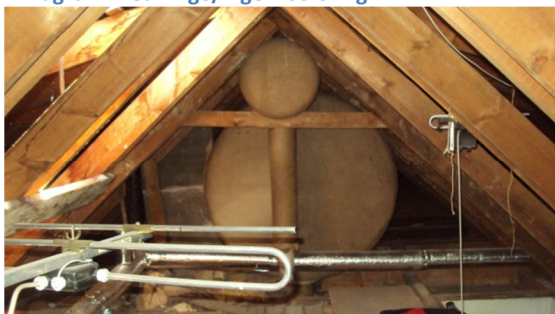
2. Varmtvandsbeholder og ekspansionsbeholder, som ikke er i brug, vurderes at være isoleret med kiselgur med asbestfibre.

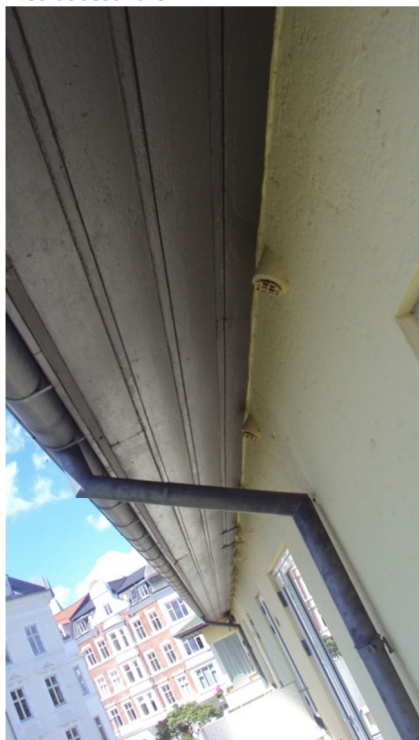
3. Tagrummet ventileres via imurede teglrør med trådnet.

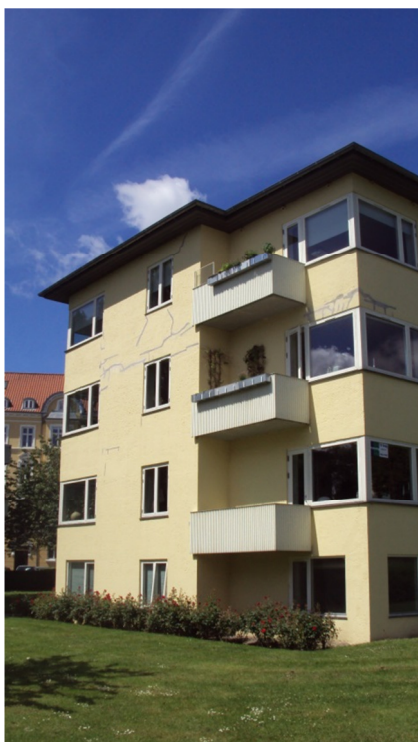
4. Der er udført partielle fugereparationer i murværket.

Der er udført partielle fugereparationer, specielt i ejendommens sydgavl.

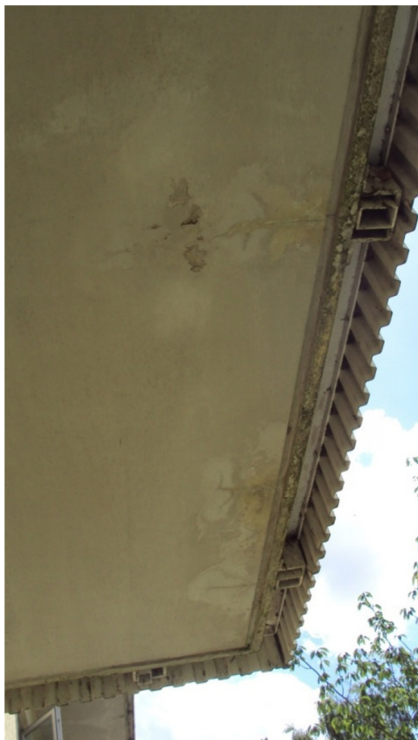
5. Områder på altanbundplader med begyndende betonskader.

På undersider af hovedparten af altanbundpladerne kan der ved forkanter iagttages områder med begyndende betonskader.

Betonskader, herunder revner og områder med afskalninger, bør for at beskytte armeringen, udbedres med specialmørtler som eksempelvis reparationssystemer fra Sika Danmark A/S.

Betonreovering af altanbundplader fra edderkoppelift.

Overfladebehandling af undersider og kanter med karboniseringshæmmende maling.

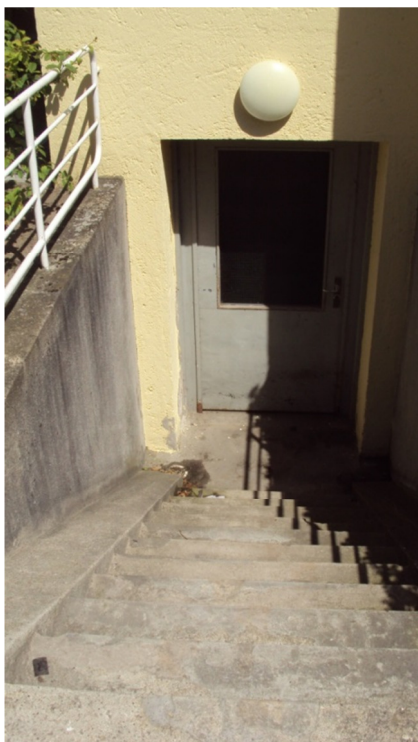
6. Kældertrappe ved opgang 1 har pudsskader.

Udvendig kældertrappe ved opgang 1 fremstår med betonskader i form af mange områder med løs puds.

Den løse og skrukke puds fjernes hvorefter overflader udbedres med specialmørtler som eksempelvis reparationssystemer fra Sika Danmark A/S.

Pudsreparation af kældertrappe.

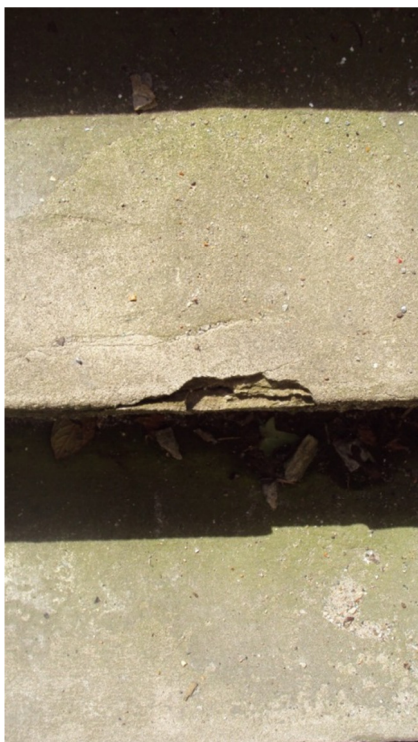
7. Kældertrappe ved opgang 1 har pudsskader.

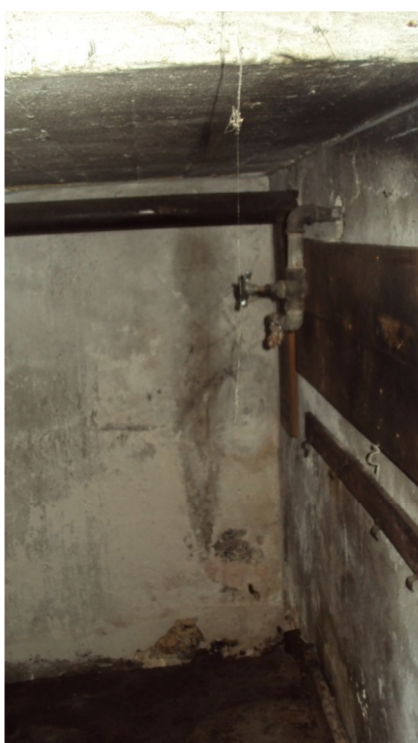
8. Utæt vandhane i el-tavlerummet ved opgang 2 bør sløjfes.

Der kan i el-tavlerummet ved opgang 2 iagttages en utæt brugsvandsinstallation (vandhane) uden tilhørende afløbsinstallation.

Brugsvandsinstallationen (vandhane) i opgang 2 vurderes ikke at være i brug, hvorfor den umiddelbart burde kunne afproppes/sløjfes.

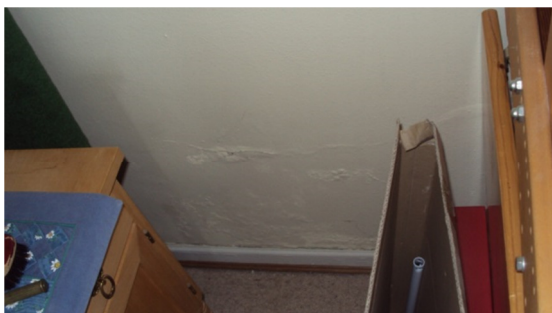
9. Fugt på indervæg i soveværelse, Strandparken 3, 2. tv.

I boligen Strandparken 3, 2. tv. kan der ses fugtskade på væggen i soveværelset, ind mod baderummet.

Der kan være tale om en udbedret skade, da flisefuger i baderummet ser nye ud.

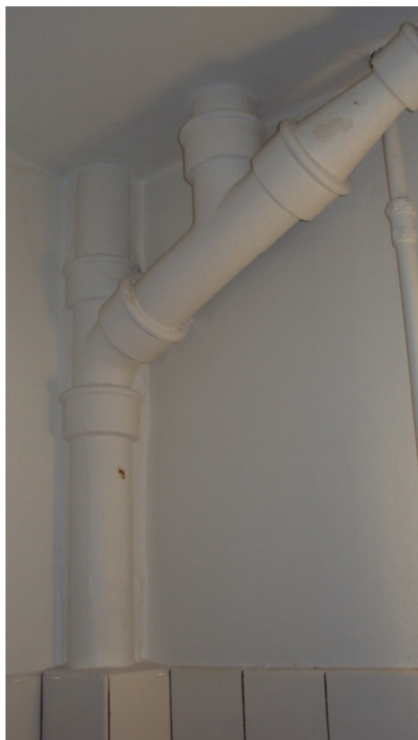
10. Rustgennemslag på faldstamme, Strandparken 2, 1. th.

Rør for afløbsinstallationer er flere steder gennemtærede, hvilket kan ses i form af rustløbere/rustgennemslag, bl.a. i boligen Strandparken 2, 1. th., i kælder m.fl.

Tilgængelige afløbsinstallationer anbefales udskiftet mens indmurede og ikke tilgængelige afløbsinstallationer anbefales strømpeforet på baggrund af en spuling samt en TV-inspektion.

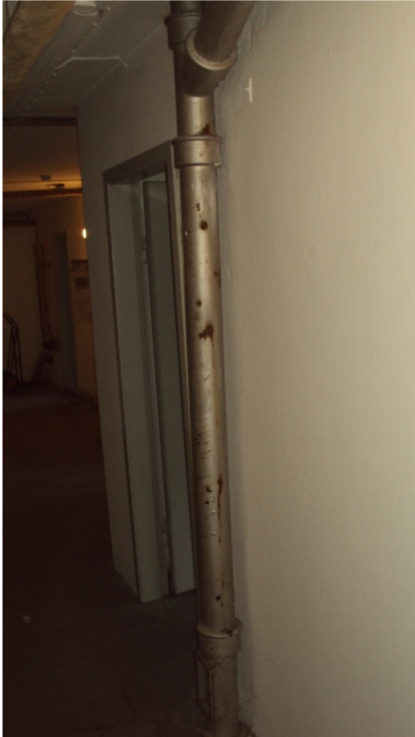
11. Faldstamme i kælder med korrosionsskader.

Faldstammer er udført i støbejern og er oplyst løbende udskiftet. Rør for afløbsinstallationer er flere steder gennemtærede, hvilket kan ses i form af rustløbere/rustgennemslag.

Nedtagning af synlige faldstammer i kældre samt etablering af nye.

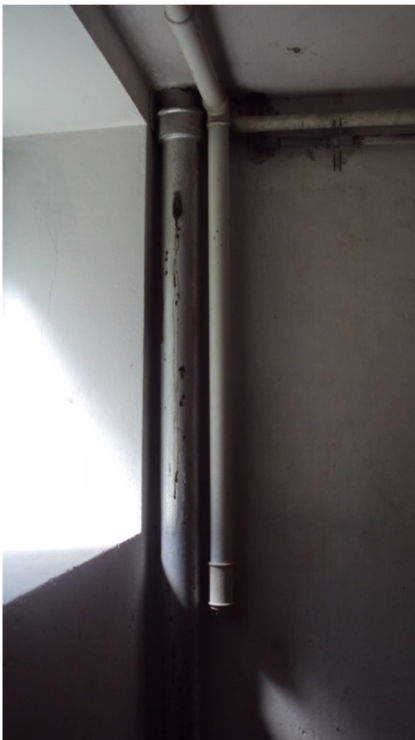
12. Faldstamme i kælder med korrosionsskader.

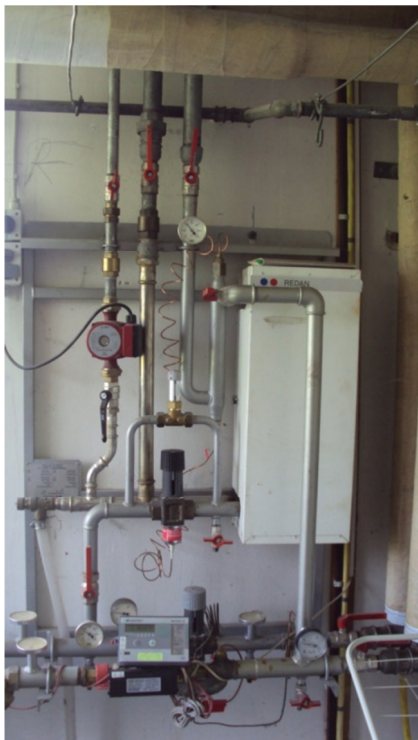
13. Varmeinstallation i kælder

Rør for afløbsinstallationer samt varmerør og brugsvandsrør må med en alder på op til 80 år forventes, at have overskredet deres levetid.

Varmeanlæg inkl. radiatorer samt brugsvandsanlæg anbefales udskiftet.

Der etableres blandesløjfe på varmeanlægget med vejrkompensering således at, fremløbstemperaturen kan reguleres efter udetemperaturen.

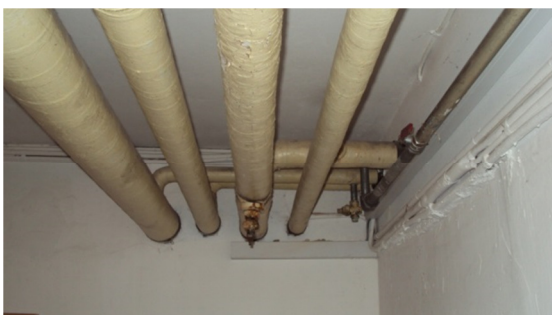
14. Varmerør og brugsvandsrør i kælderetage.

Rør for henholdsvis varme og brugsvand vurderes at fra ejendommens opførelse.
